## OLTÁRNY OBRAZ SV. ŠTEFANA KRÁĽA z Farského kostola sv. Štefana Uhorského v Bzovíku

Dokumentácia reštaurátorských prác

2025

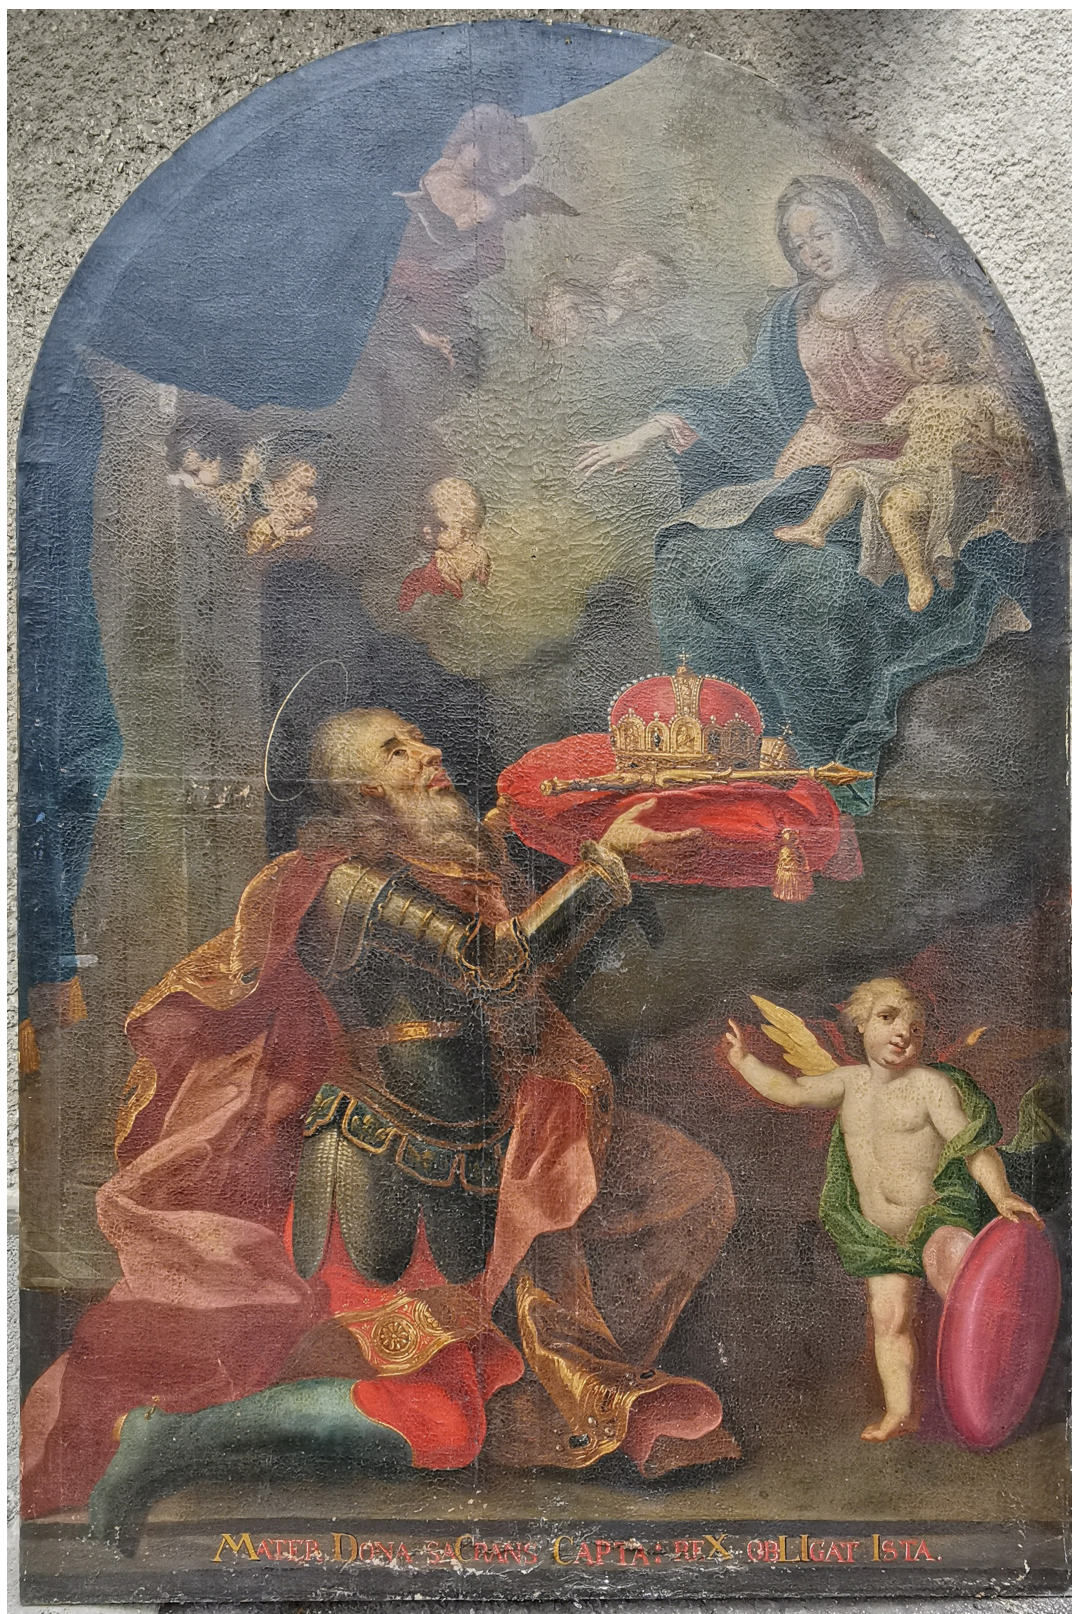
Obraz po demontáži z oltára.

Celé plátno malo výrazný otláčok podrámu a podrám bol labilný. Z toho dôvodu bol vyhotovený nový podrám s vyvýšenou obvodovou lištou, aby sa zabránilo jeho otláčaniu do plátna. V spodnej časti – latinský nápis – je viditeľný zásah do obrazu v snahe opraviť prederavenie plátna a poškodenie olejomalby.

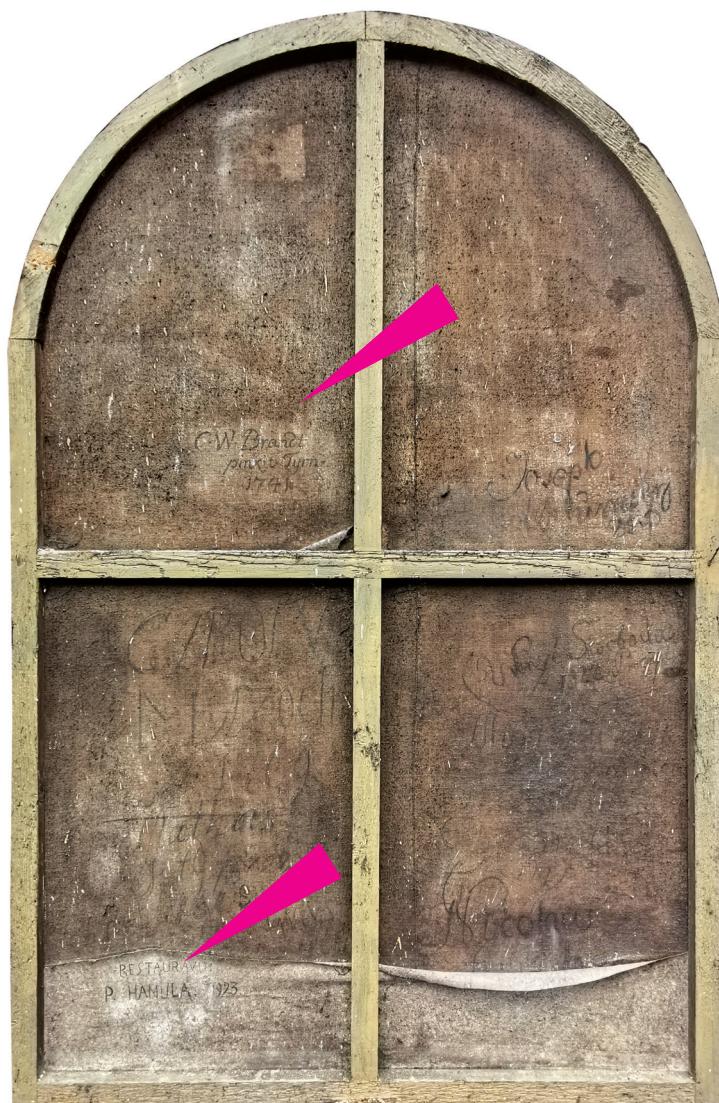
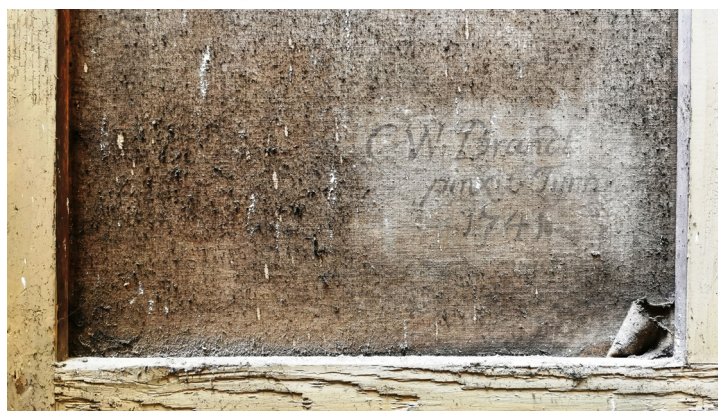
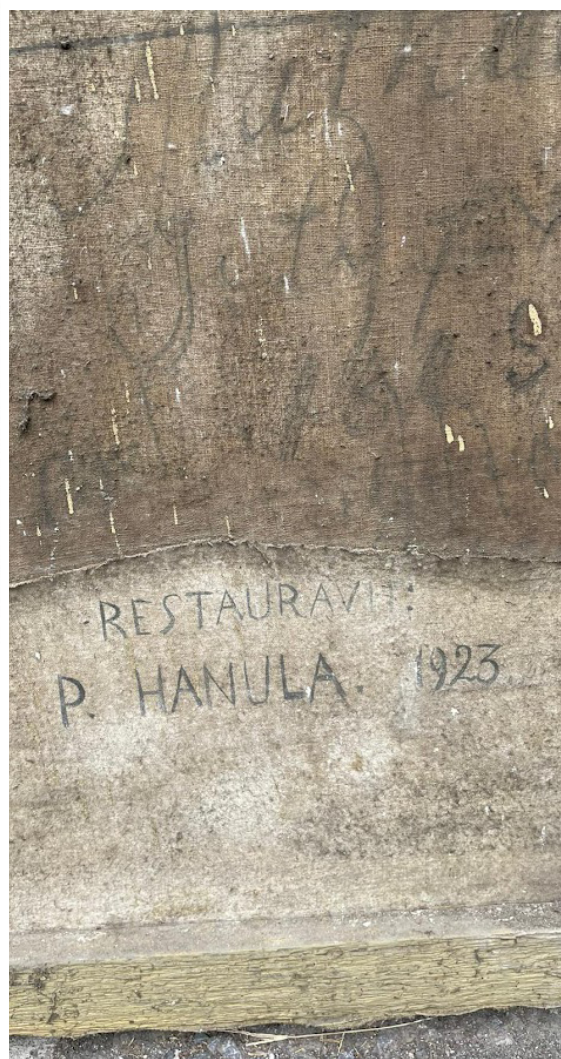
Reverz obrazu.

Na zadnej strane obrazu sa nachádza niekoľko nedešifrovateľných textov, ale tiež po dôkladnom očistení nájdená signatúra C. W. Brandt pinxit Tyrn 1741. Rovnako záplata so signovaním Restauravit: P. Hanula 1923.

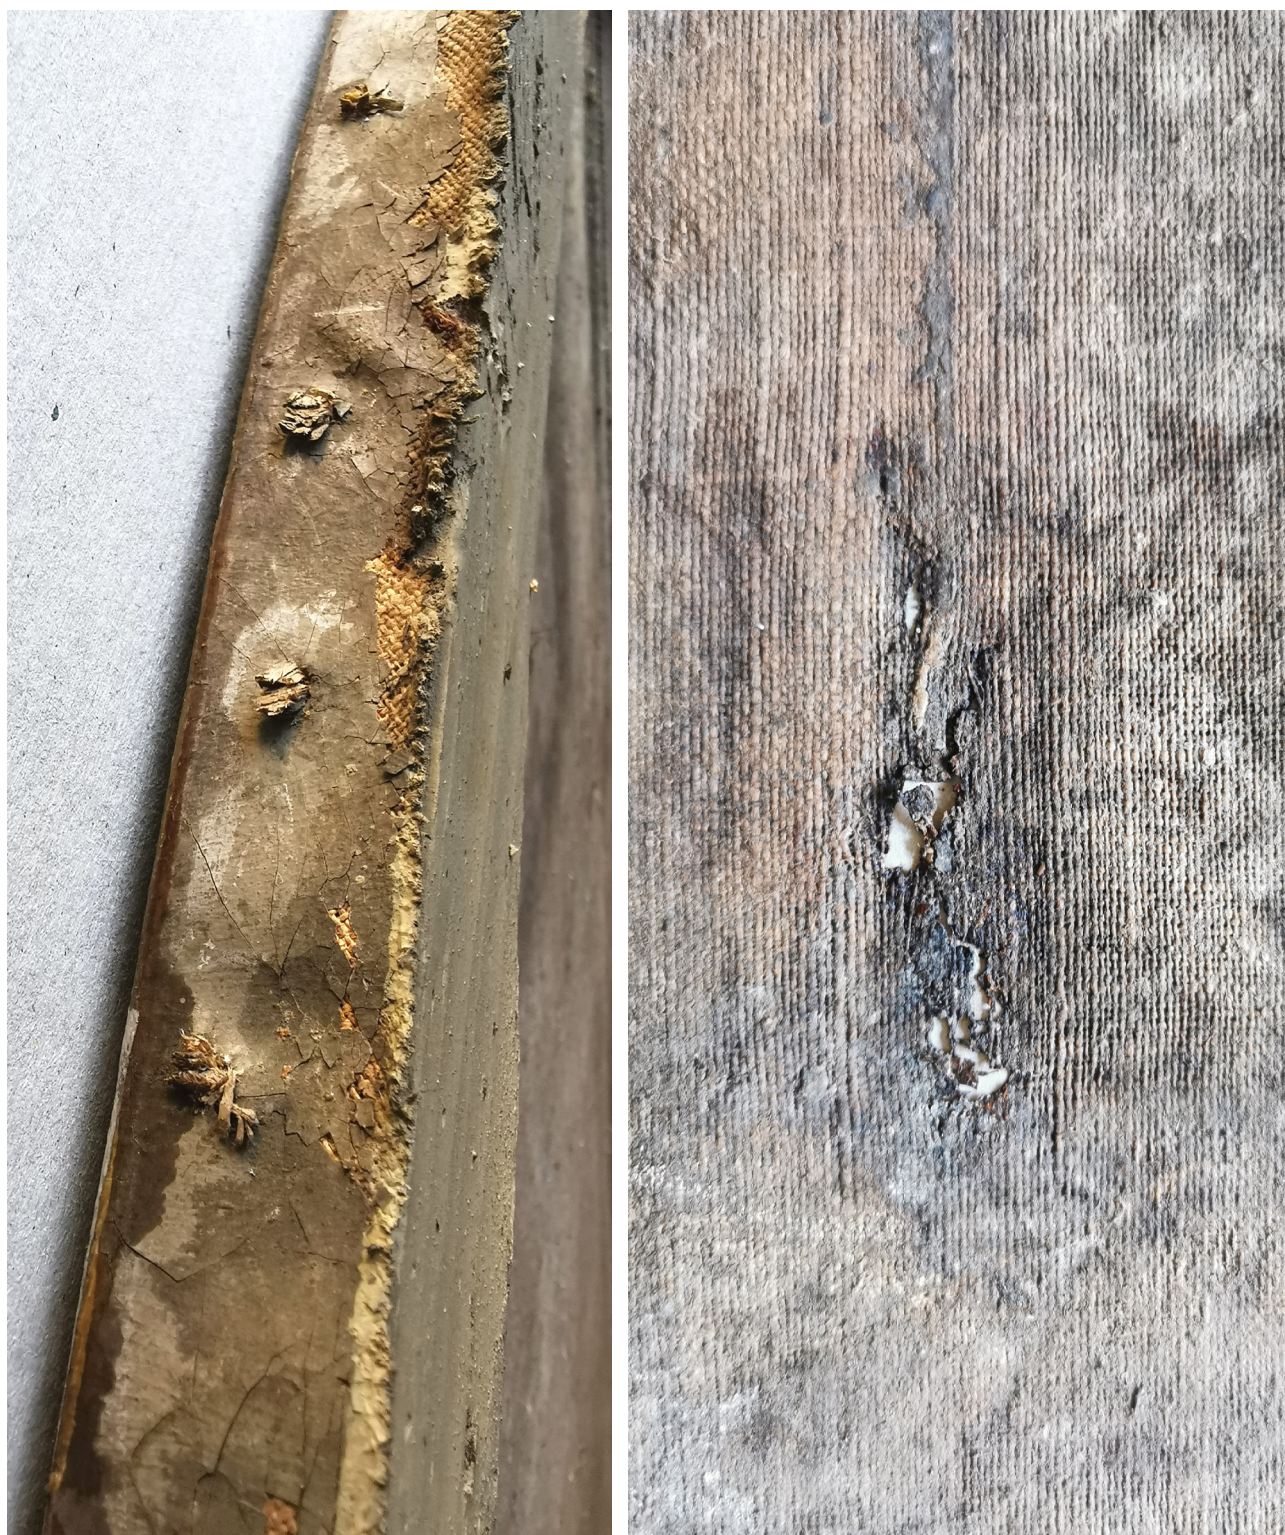
Pôvodné fixovanie napnutého plátna drevenými kolíkmi k podrámu.  
Poškodenie plátna.

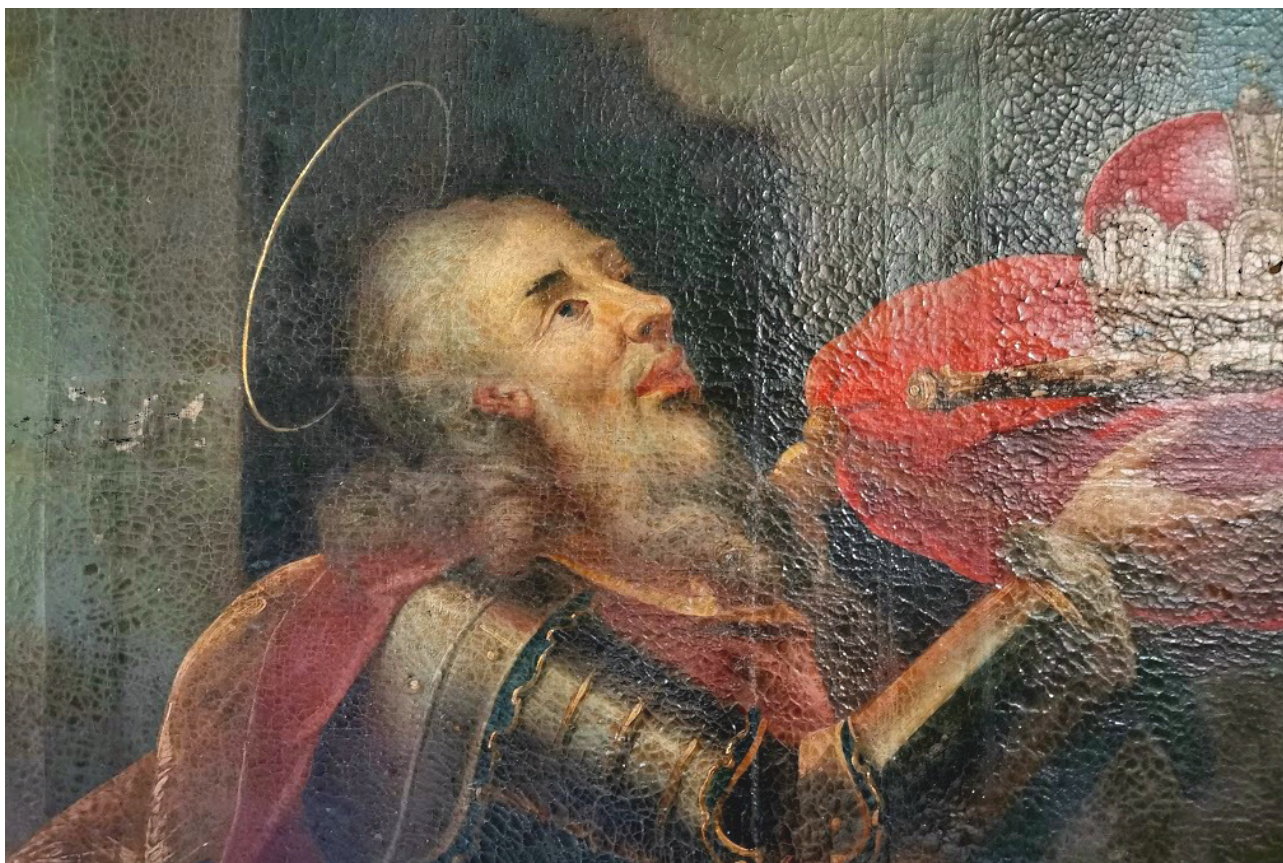
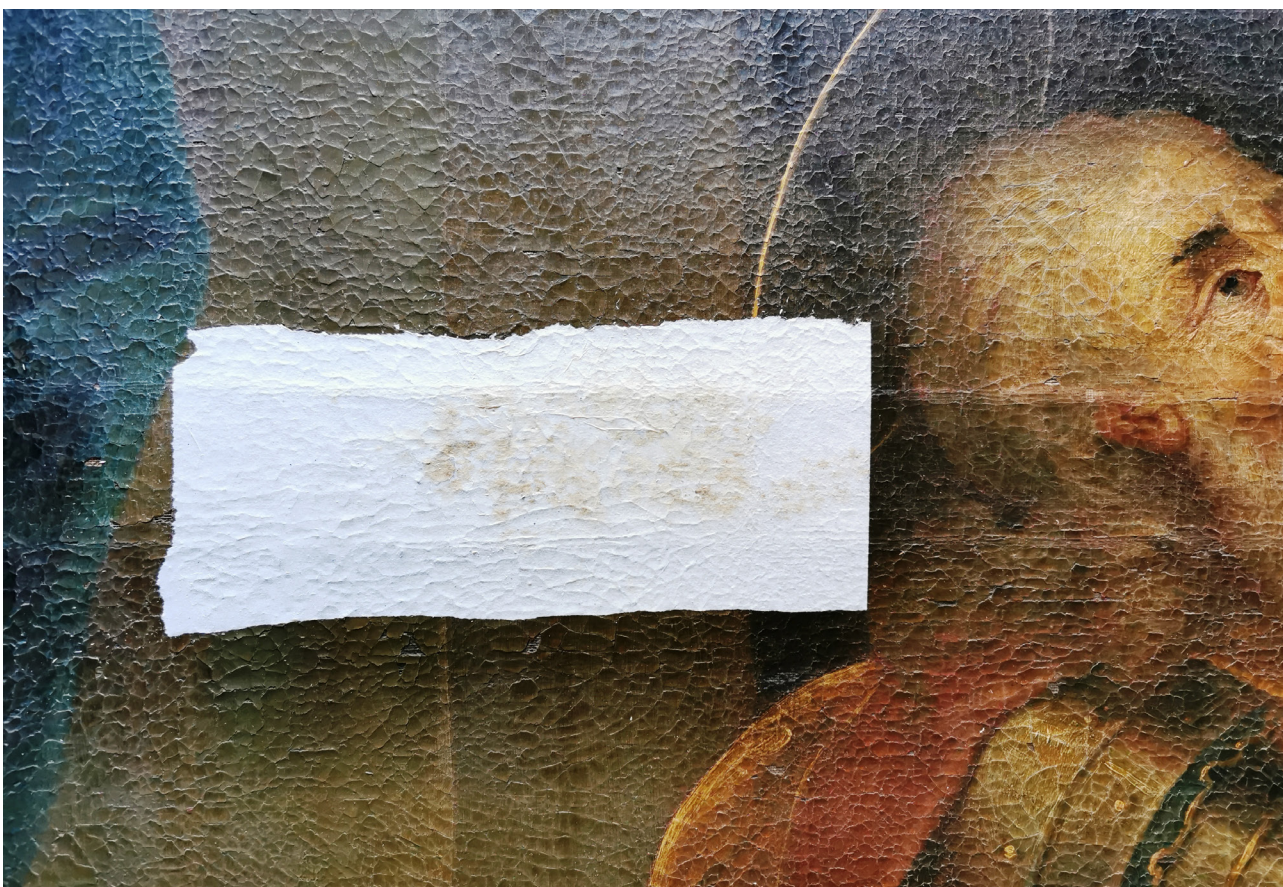
### Poškodenia malby.

Celoplošne stmavnutý lak, krakeláž, na niektorých miestach malba oddelená od plátna a vypadnutá.

Poškodené miesta opatrené ochranným prelepom japonským papierom.

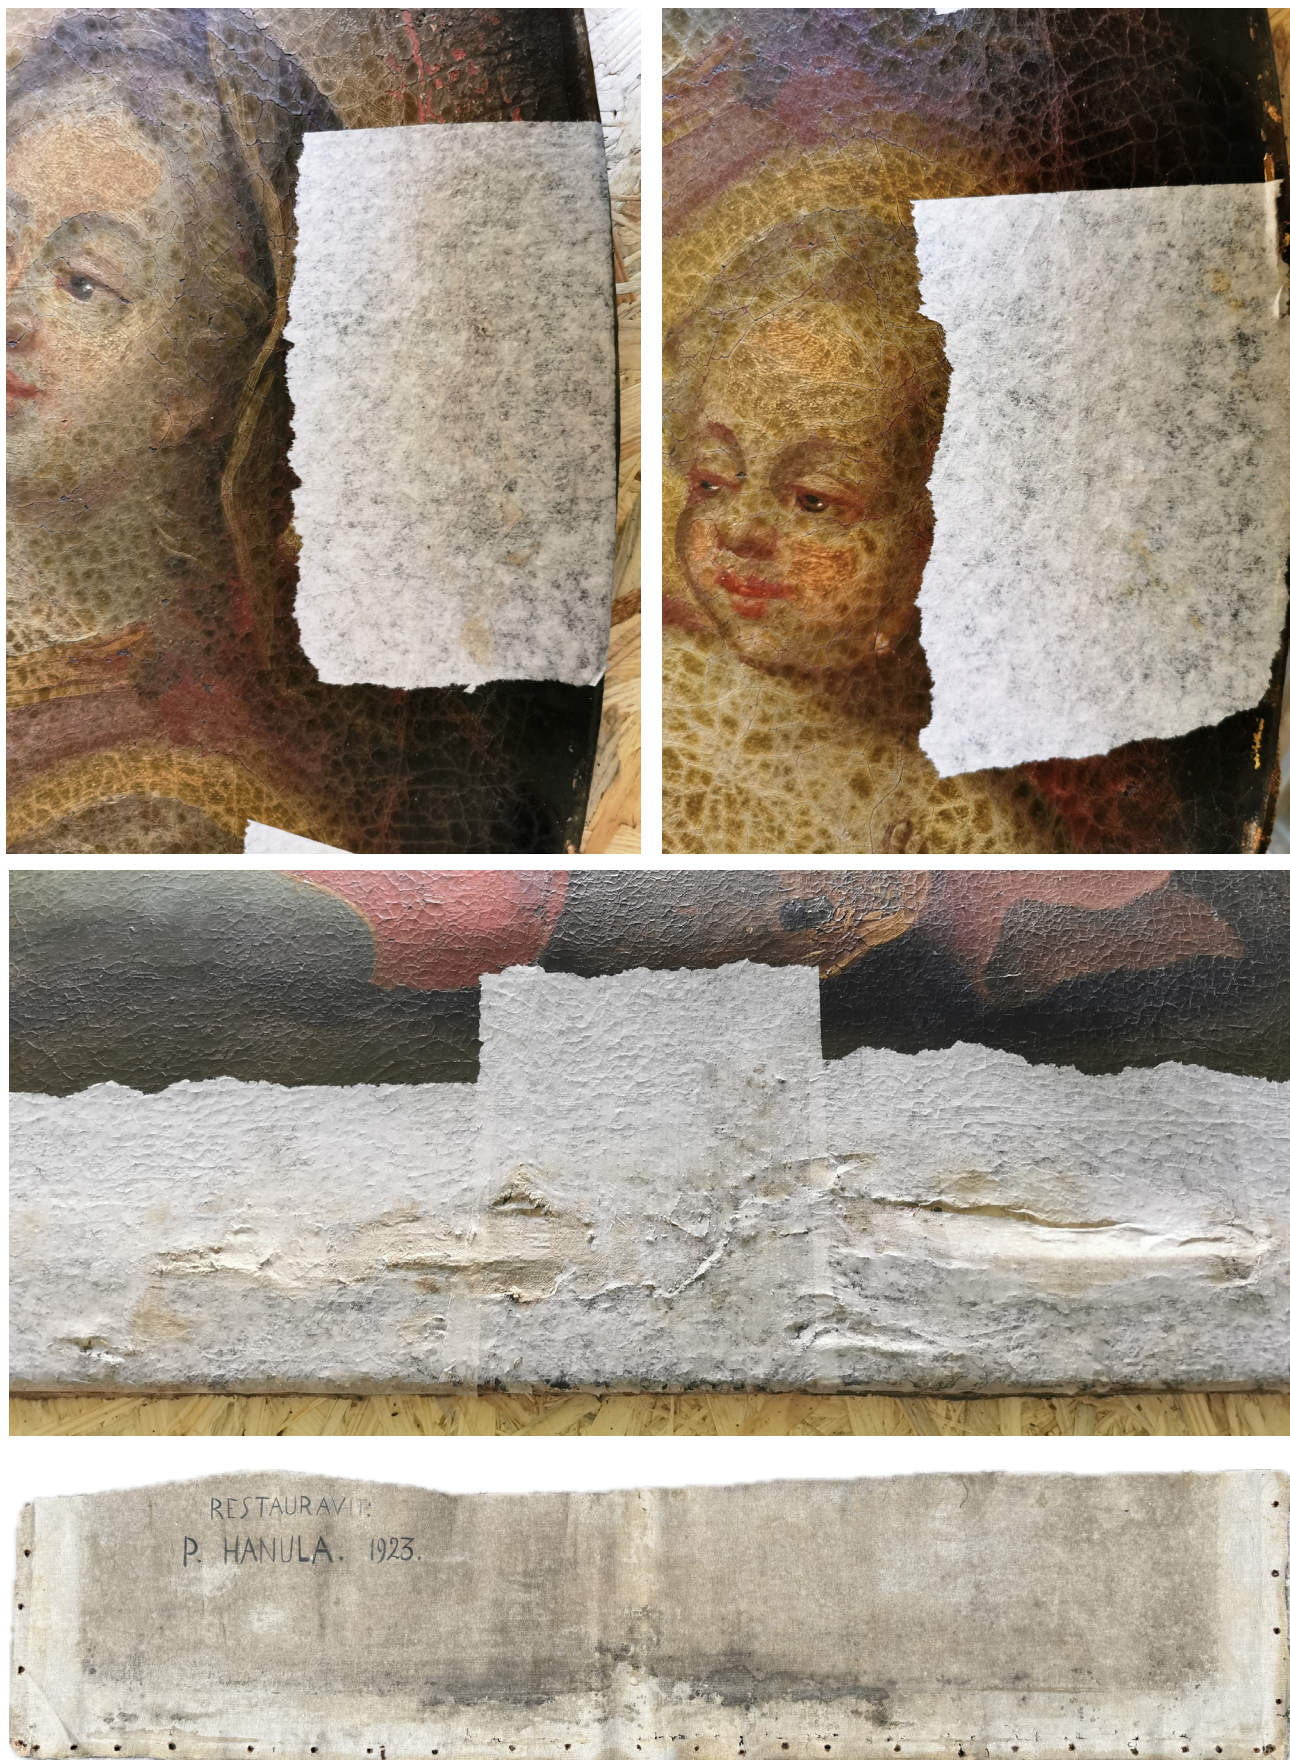
### Poškodenia malby.

Ochranné prelepy poškodených častí malby japonským papierom pre bezpečnú manipuláciu s plátnom. V detailných záberoch dobre viditeľné stmavnutie laku a krakeláž.

Prelep diery v plátne po odstránení záplaty z reverzu obrazu. Záplata so signatúrou.

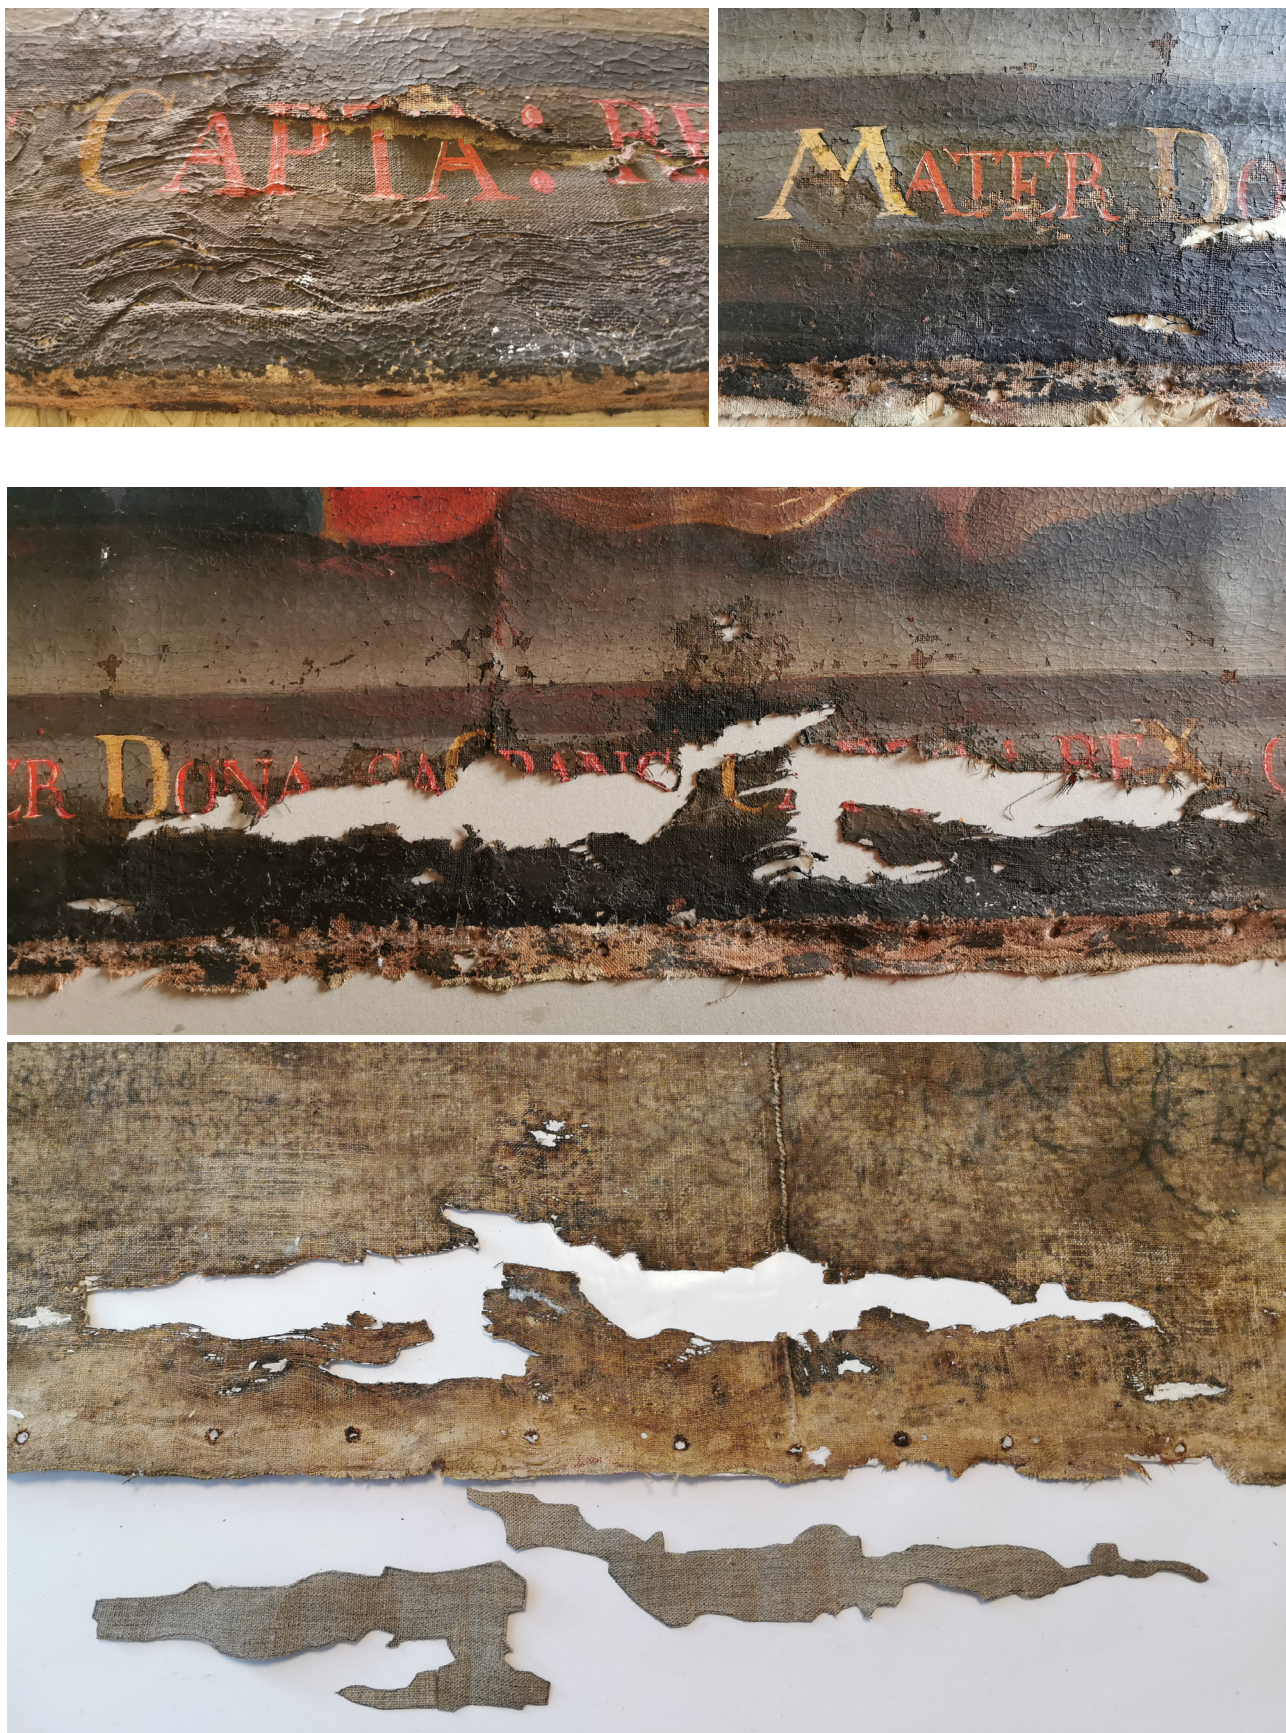
### Poškodenia malby.

Spodná časť malby s latinským nápisom, rozsah poškodenia po odstránení záplaty.  
Príprava nového plátna na vyplnenie vypadnutých častí.

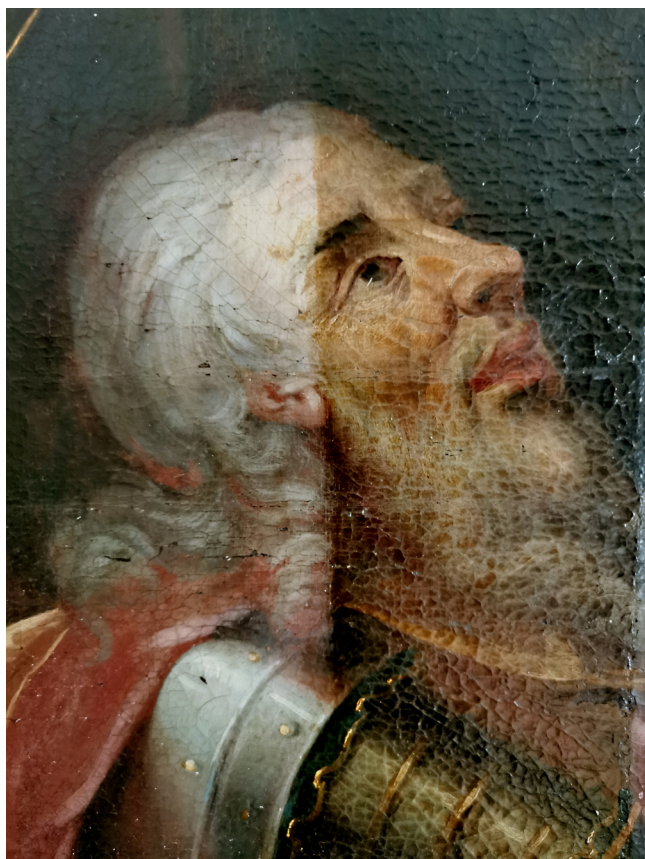
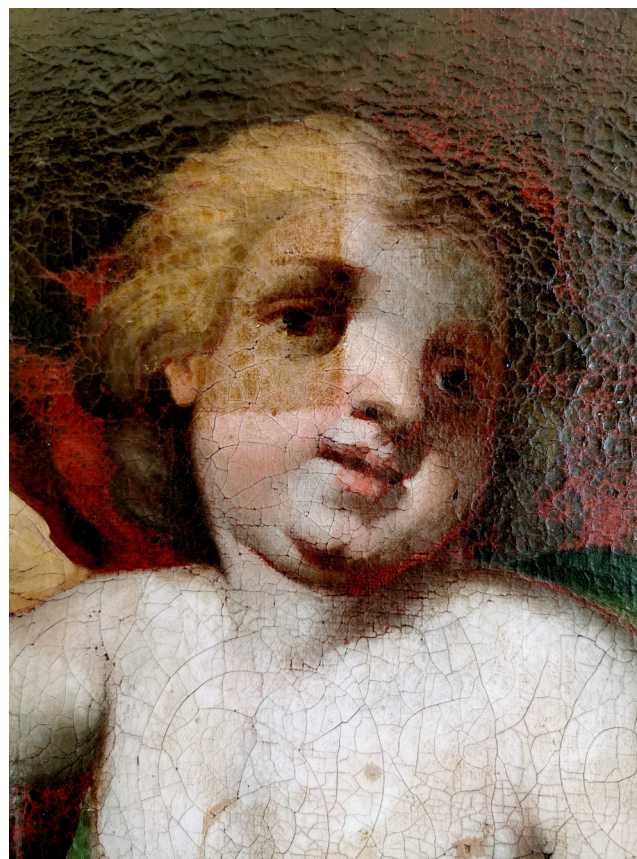
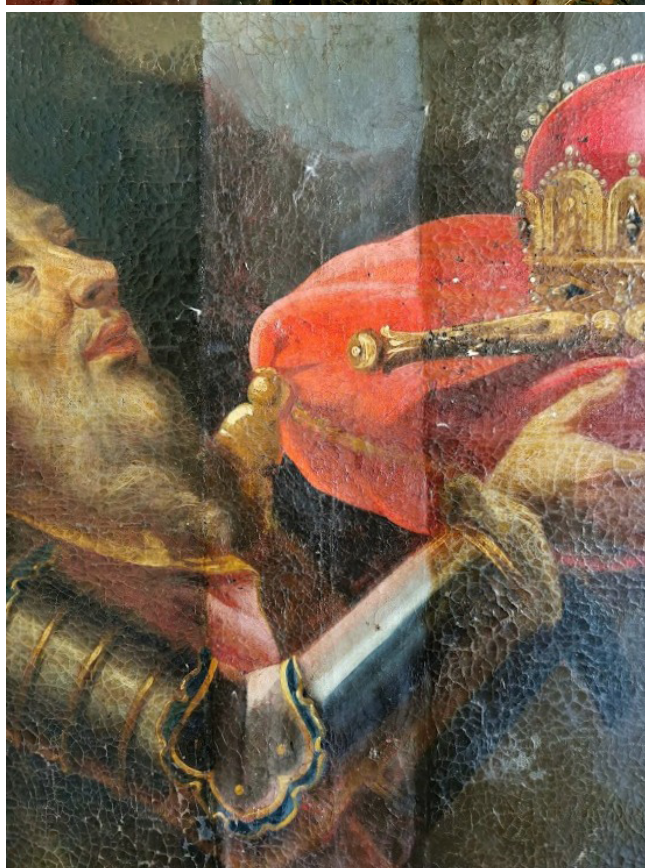
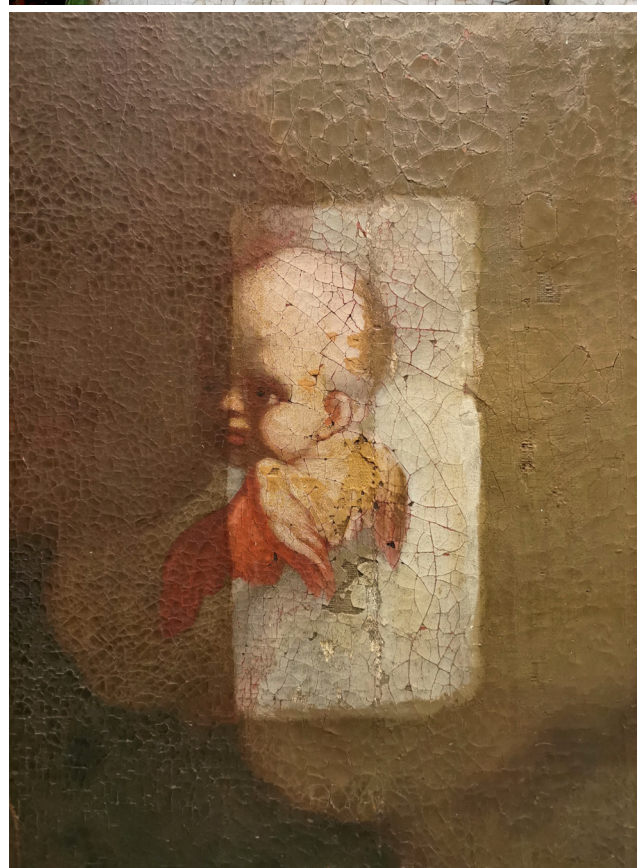
Detaily čiastočného čistenia pre porovnanie stmavnutej maľby a pôvodnej farebnosti.

Čistenie prednej strany obrazu zmesou rozpúšťadiel.

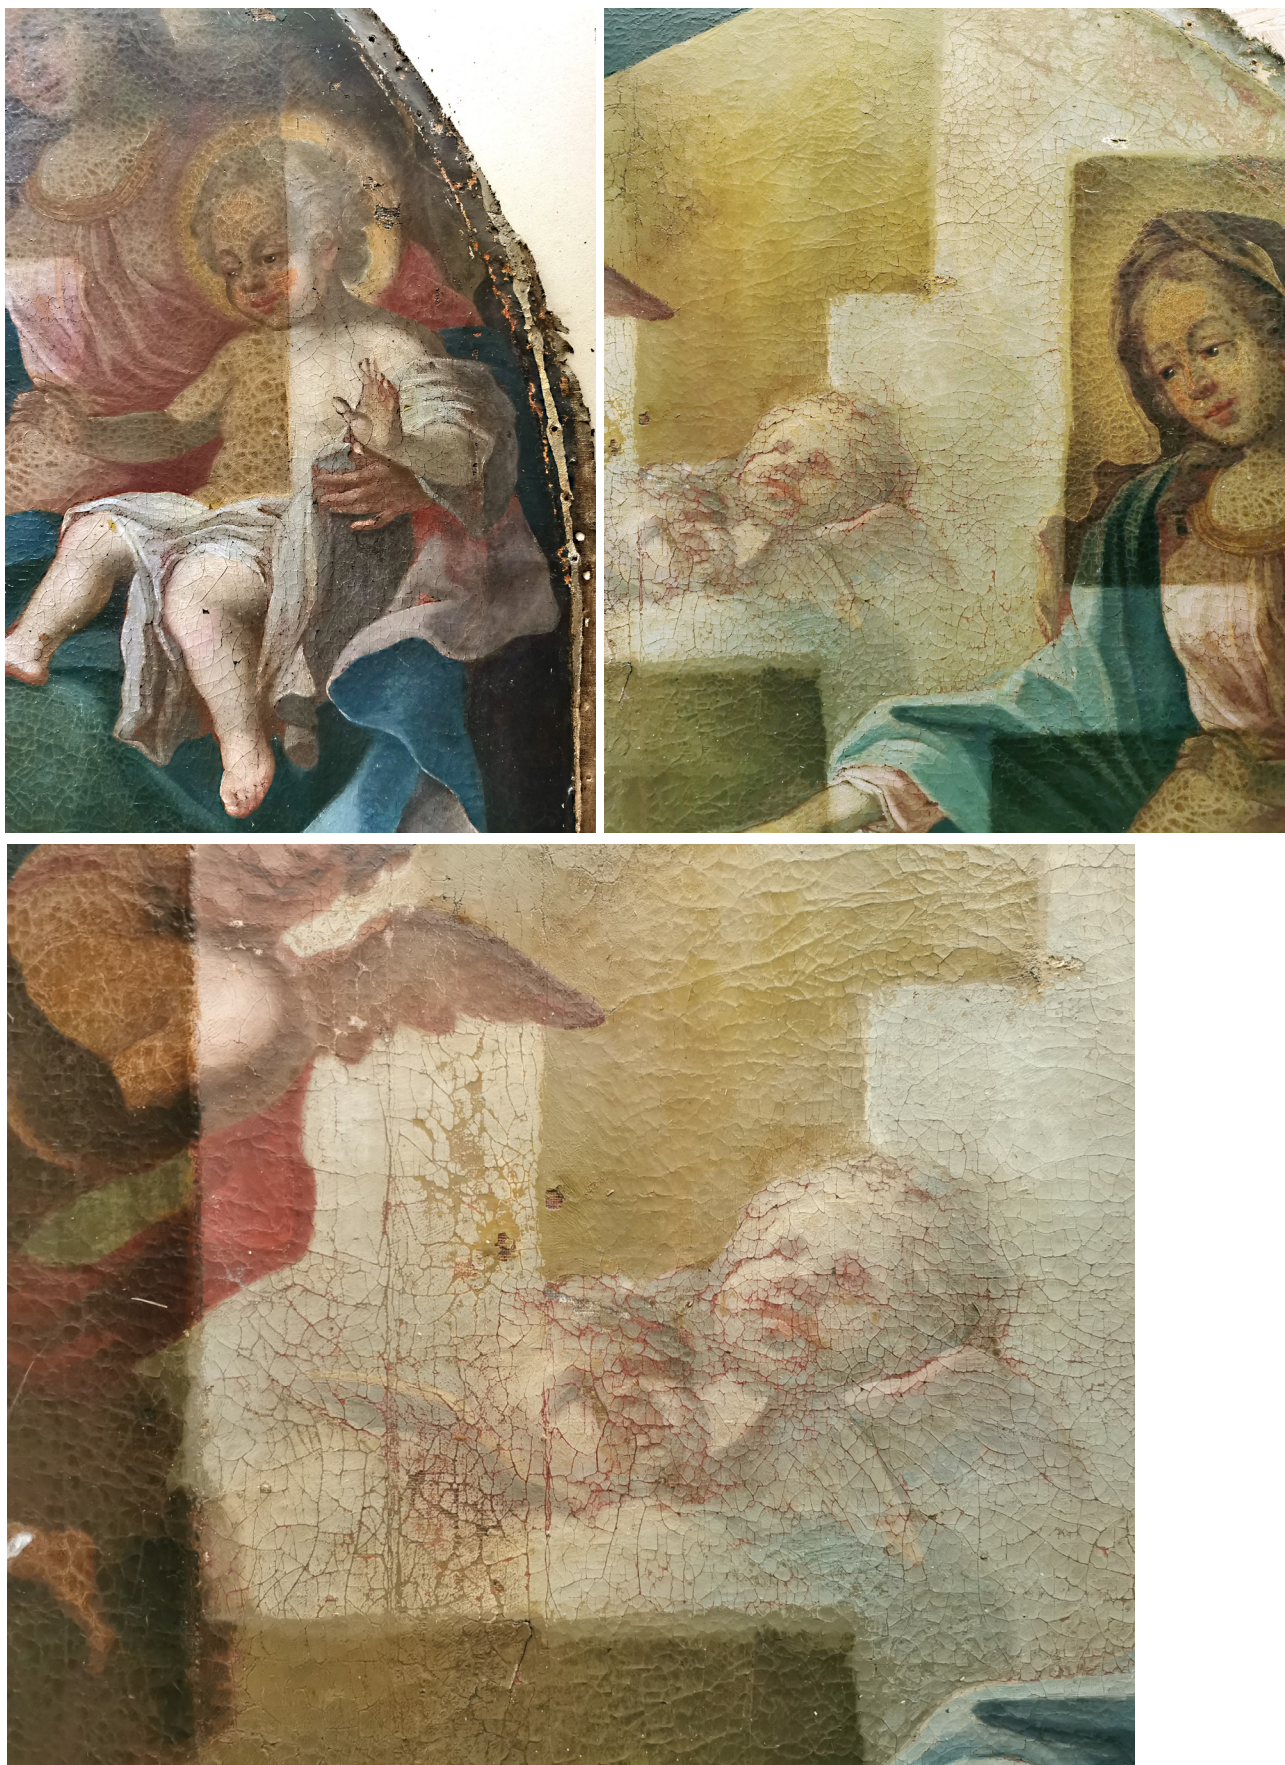
Detaily čiastočného čistenia pre porovnanie stmavnutej maľby a pôvodnej farebnosti.

Čistenie prednej strany obrazu zmesou rozpúšťadiel.

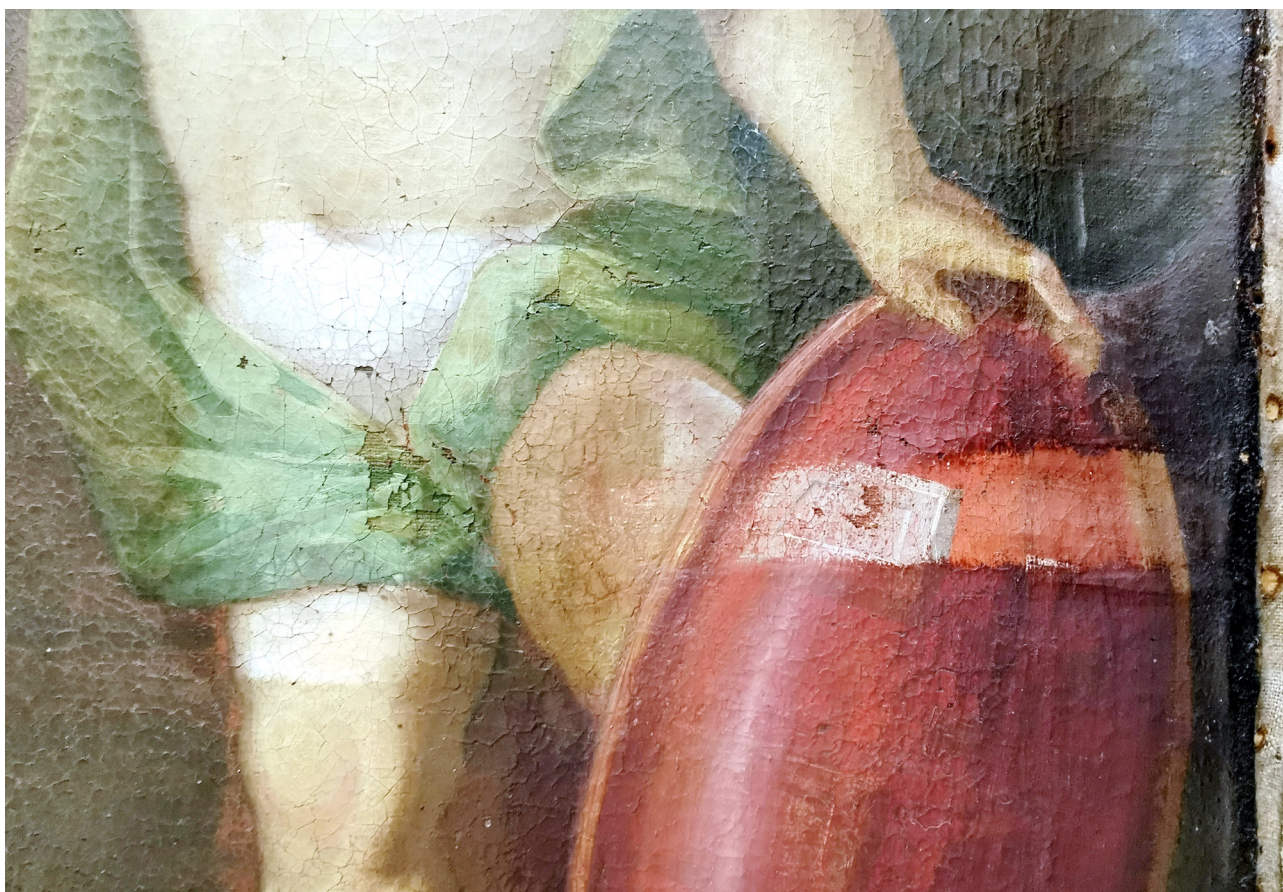
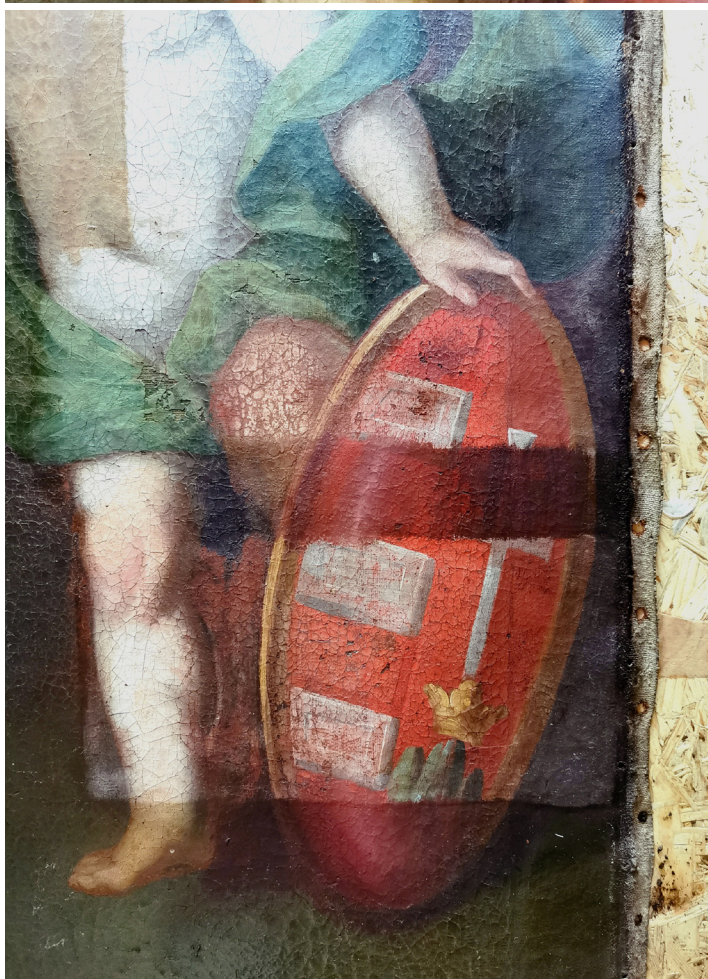
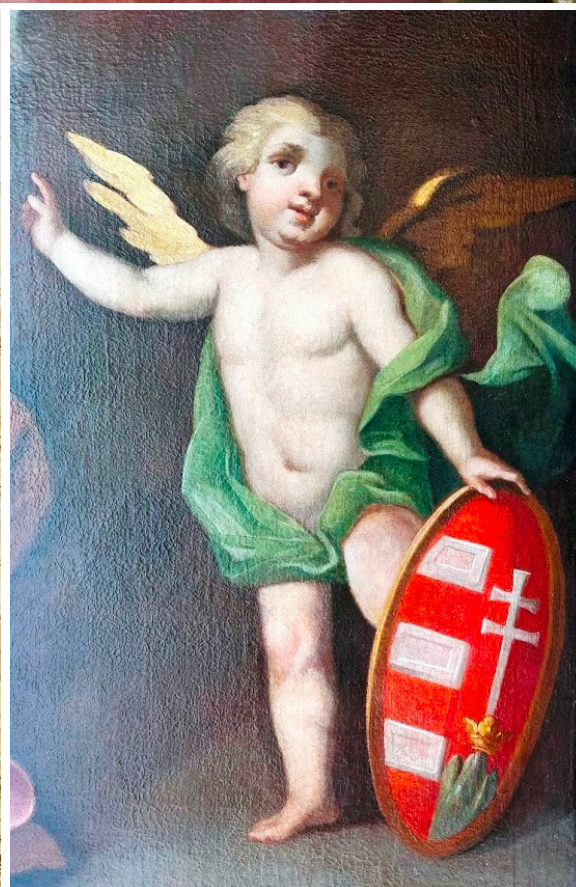
Čiastočné čistenie, detaily postavy anjelika držiaceho štít. Po očistení premalby štítu sa potvrdil predpoklad pôvodnej maľby – uhorský znak. Celá figúra so štítom – stav po reštaurovaní.

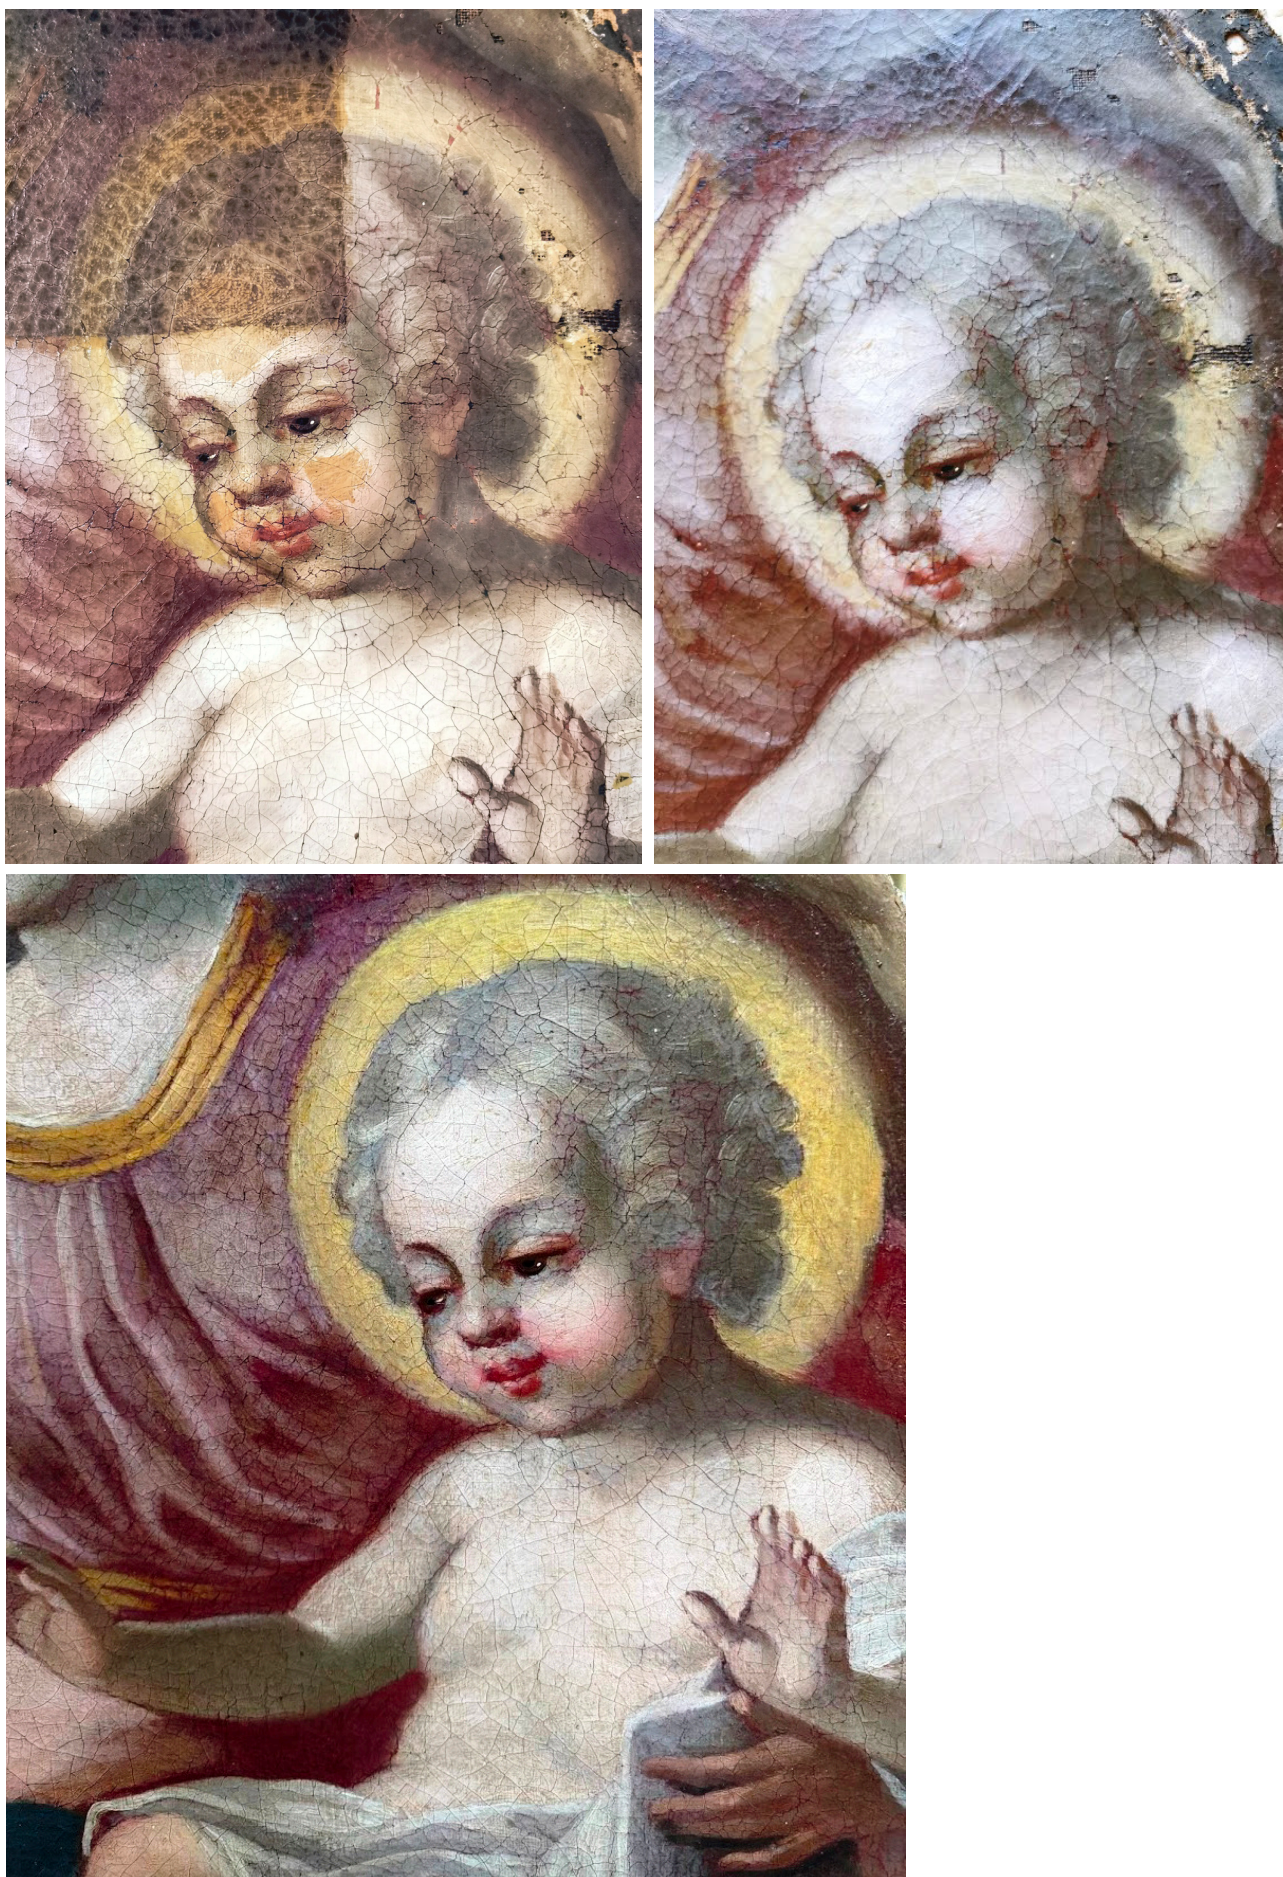
Details, komparácie – postupné čistenie a stav po reštaurovaní.
