## OLTÁRNY OBRAZ SV. ŠTEFANA KRÁĽA z Farského kostola sv. Štefana Uhorského v Bzovíku

Dokumentácia reštaurátorských prác

2025

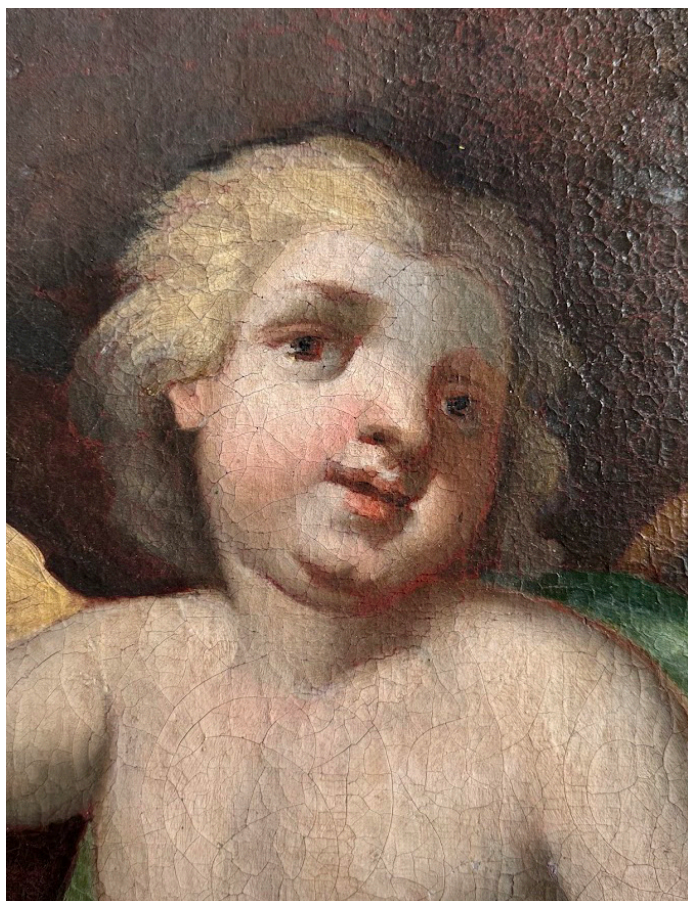
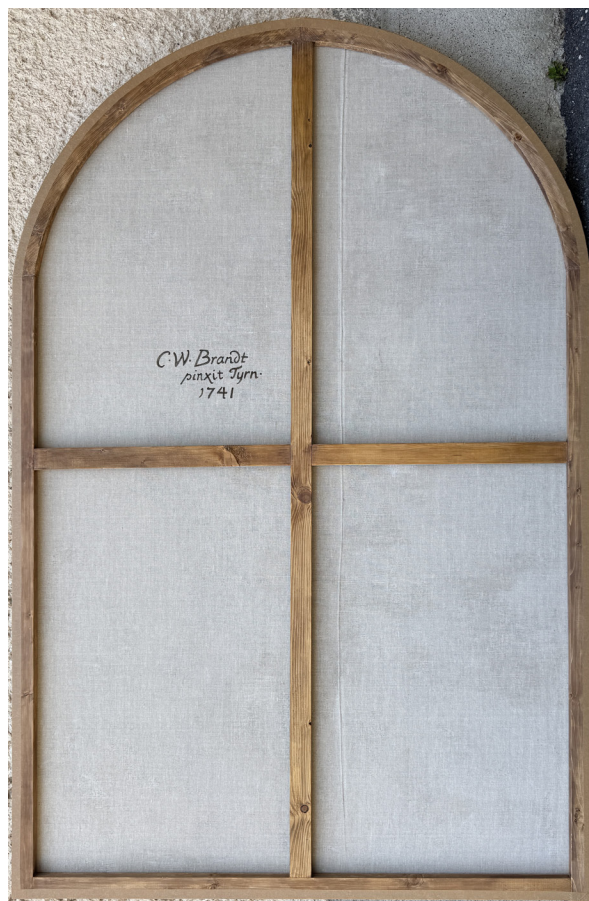
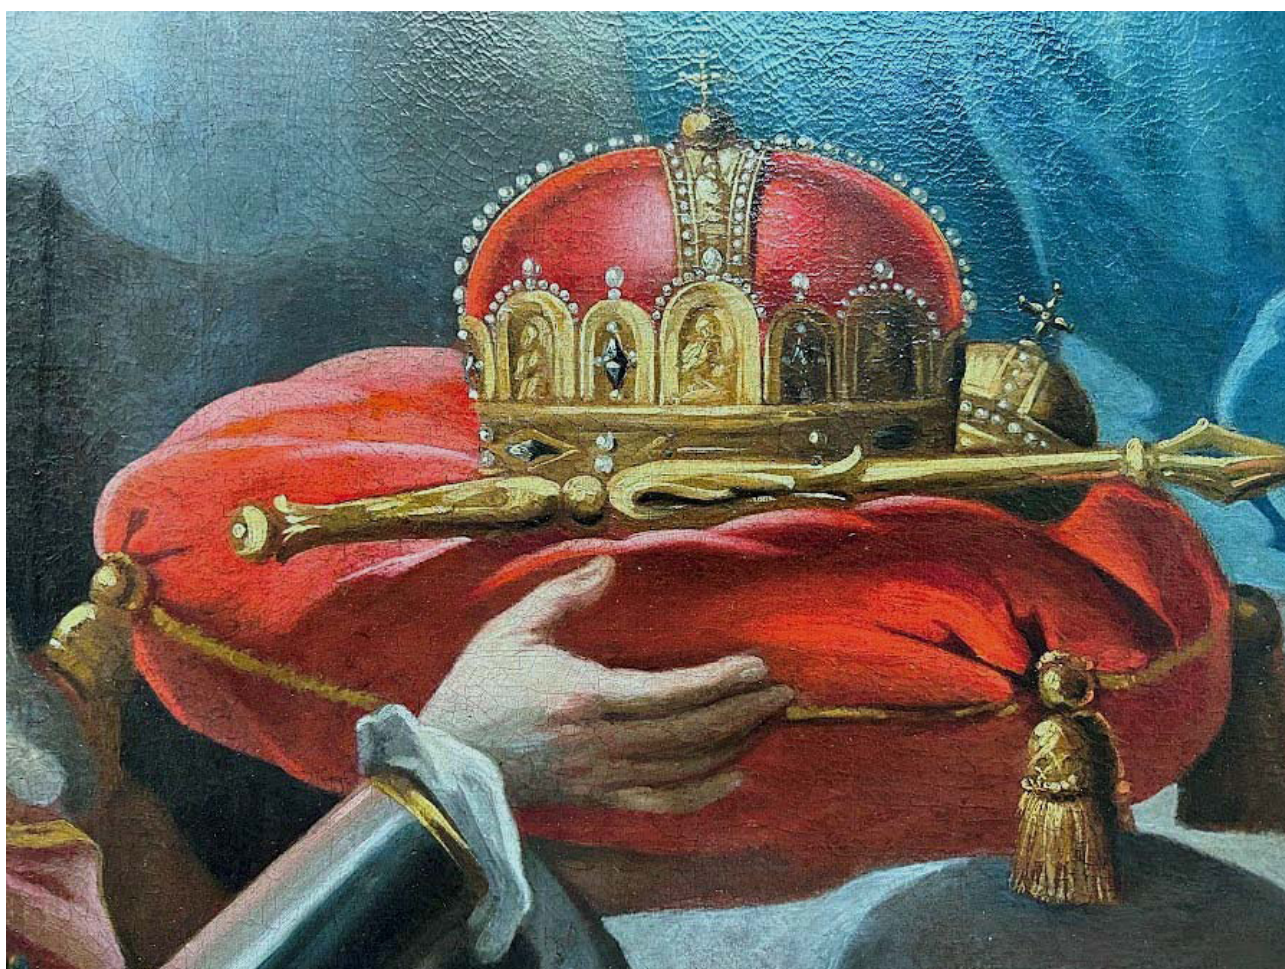
Detaily - stav po reštaurovaní. Reverz obrazu s replikou signatúry.

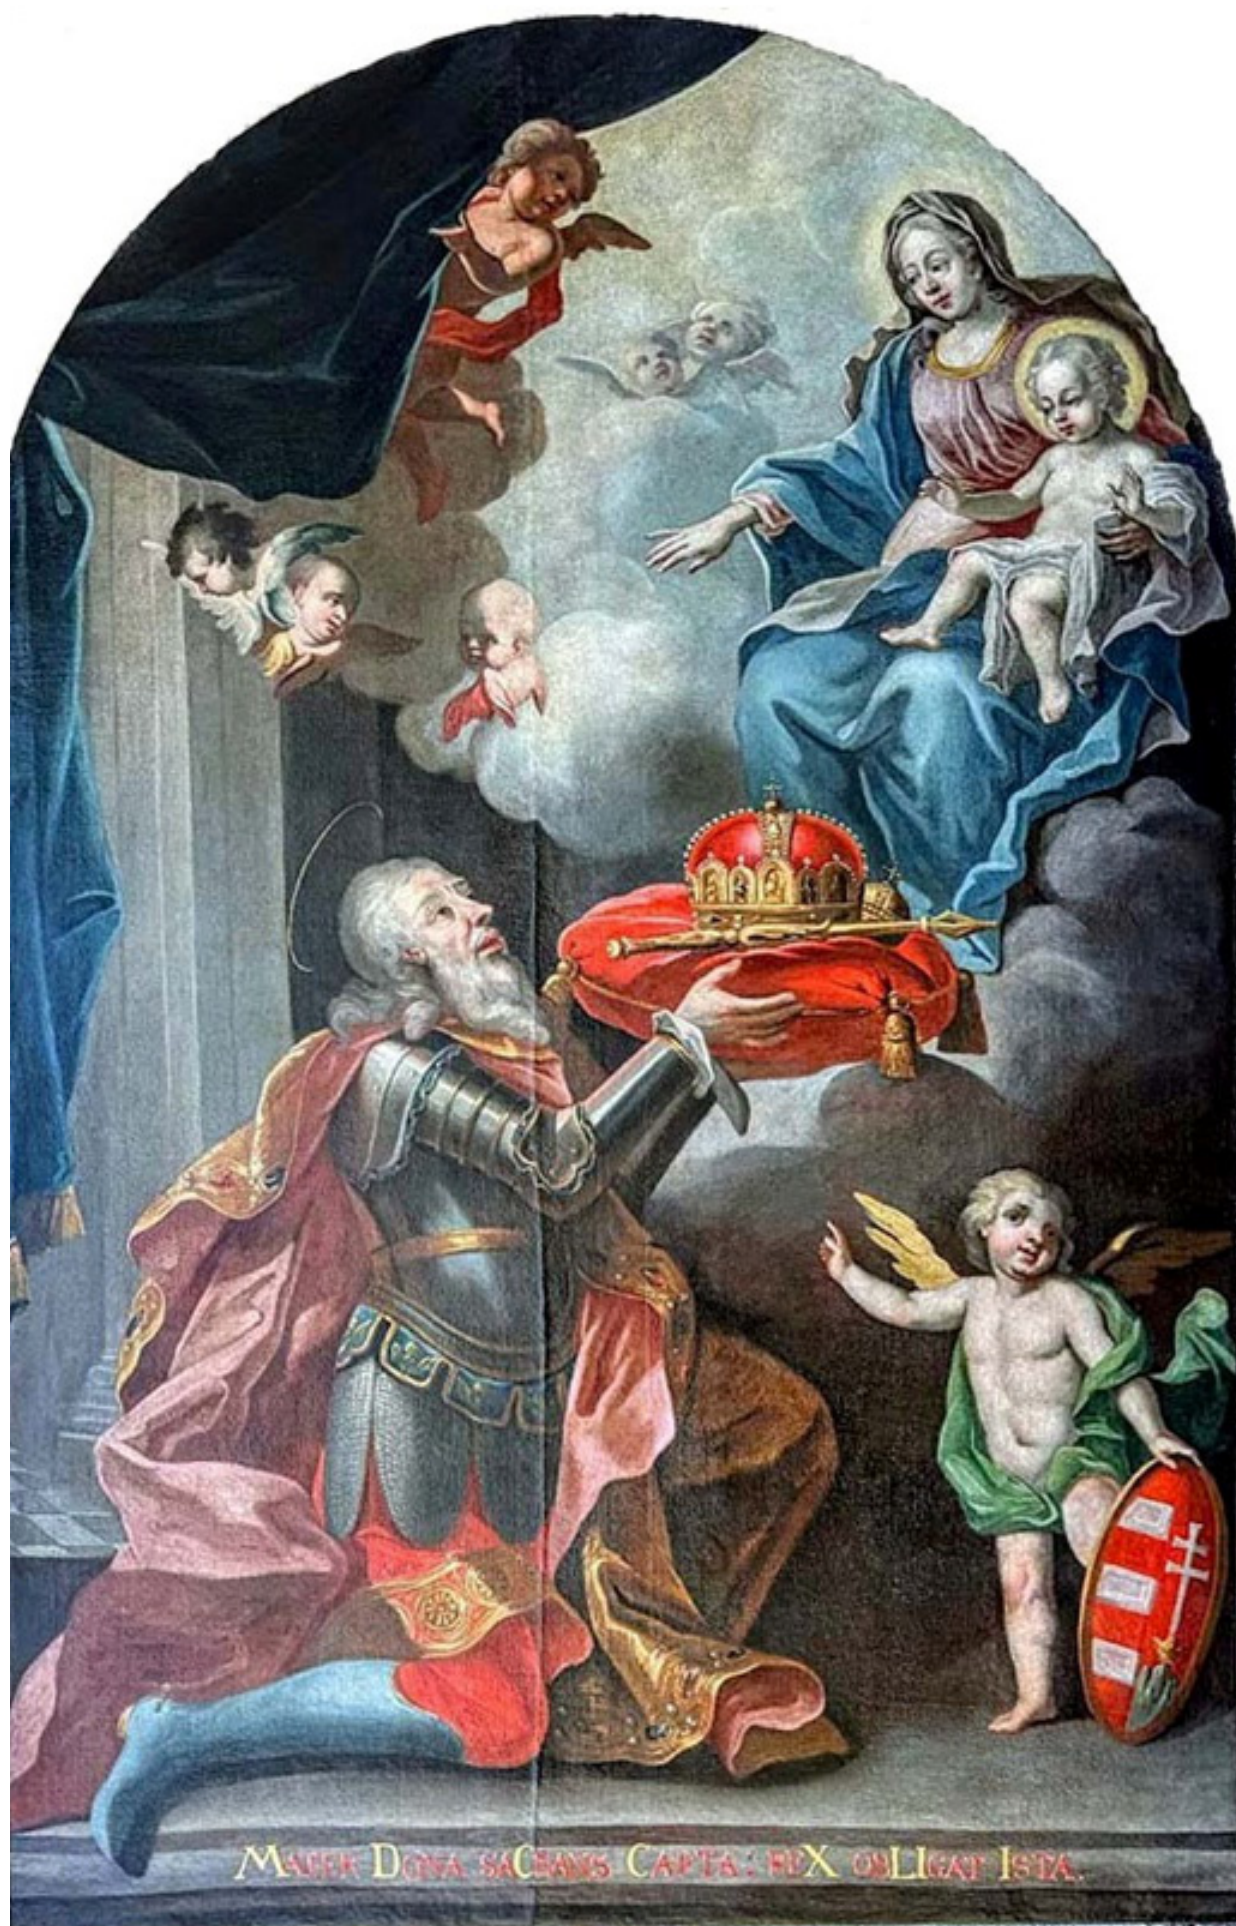
Oltárny obraz sv. Štefana Kráľa po reštaurovaní
