## OLTÁRNY OBRAZ SV. ŠTEFANA KRÁĽA z Farského kostola sv. Štefana Uhorského v Bzovíku

Dokumentácia reštaurátorských prác

2025

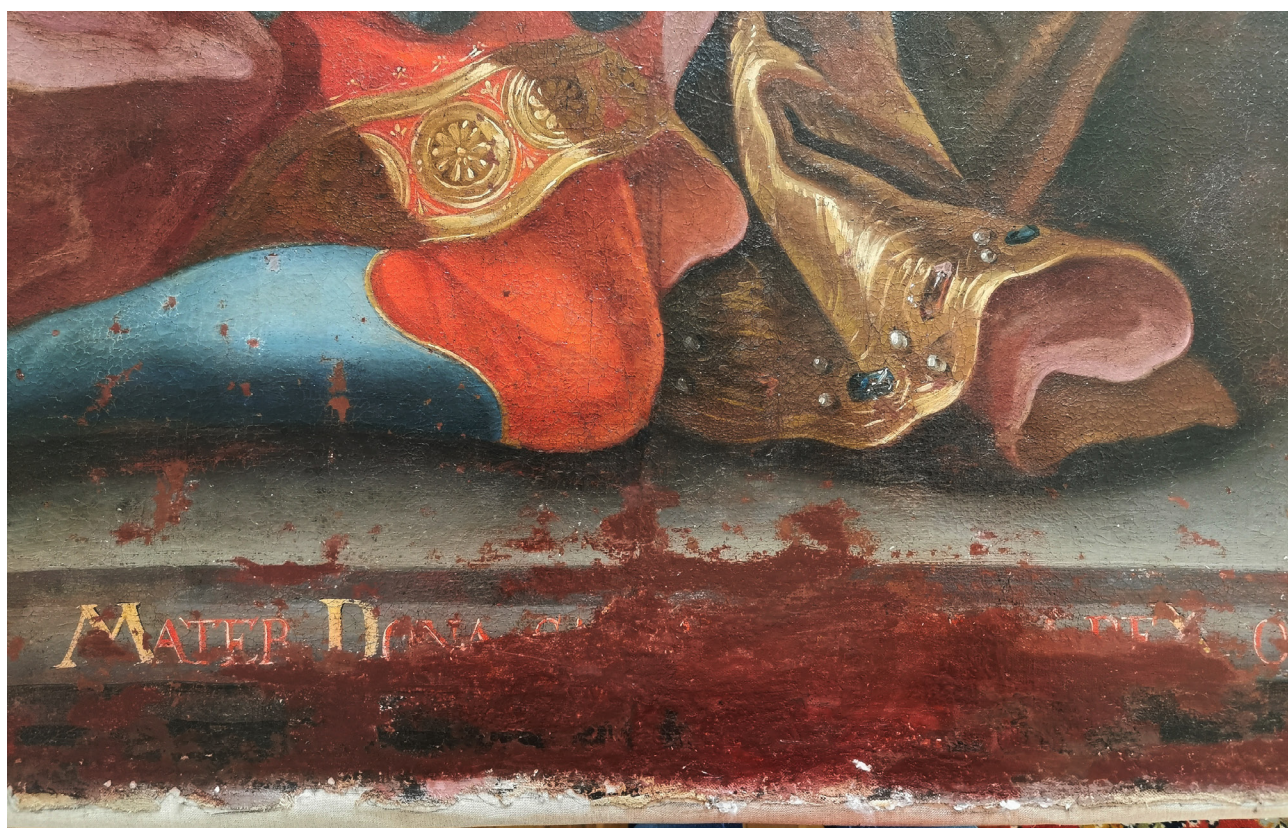
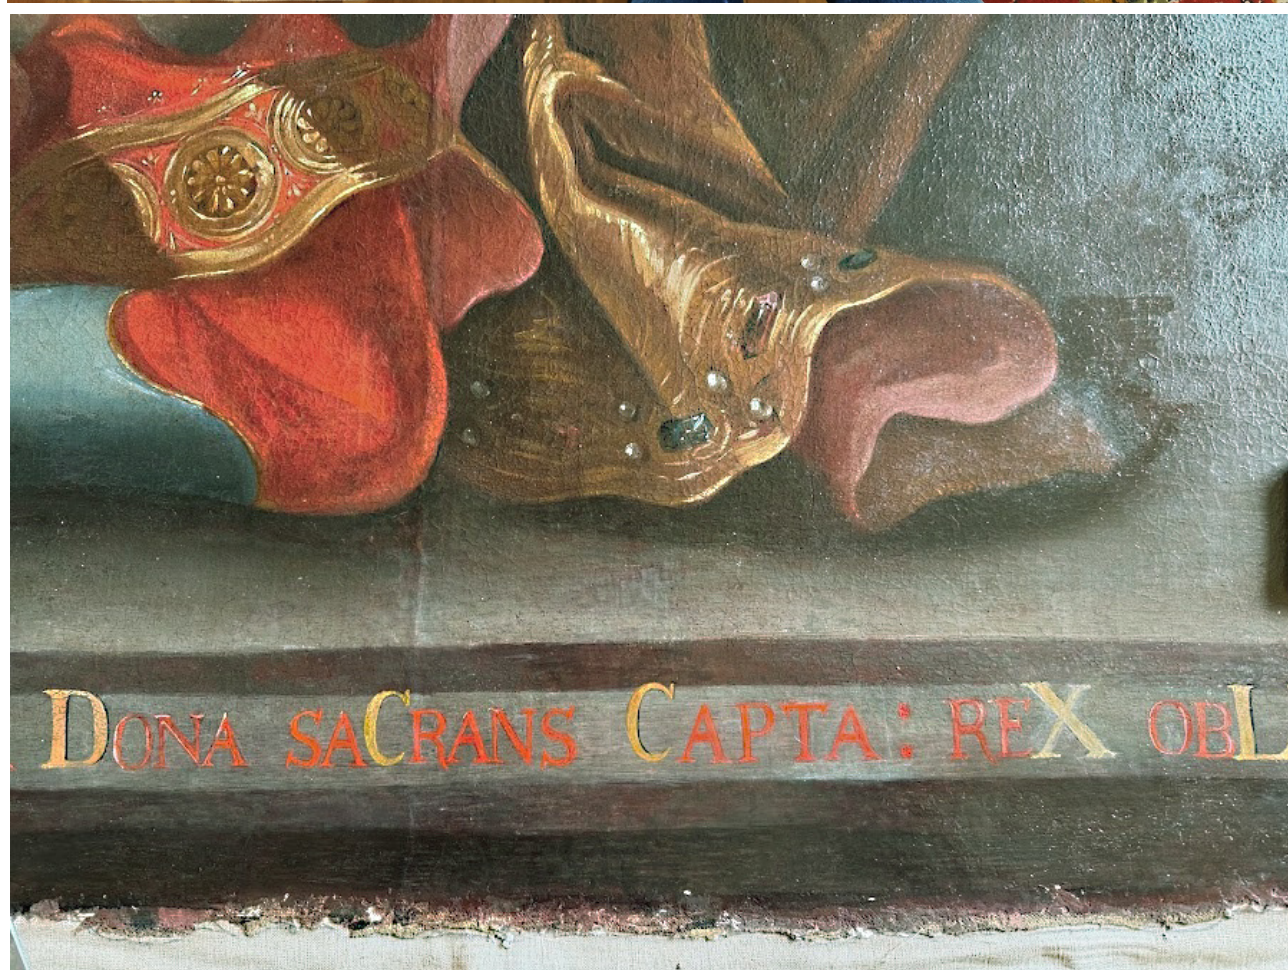
Detaily - tmelenie a retuš.
